**АКТ ОБСЛЕДОВАНИЯ**  
**муниципального бюджетного образовательного учреждения дополнительного образования**  
**детей «Станция юных техников города Евпатории Республики Крым»**

**К ПАСПОРТУ ДОСТУПНОСТИ ОСИ №6/2024**

г. Евпатория, Республика Крым

«26» марта 2024 г.

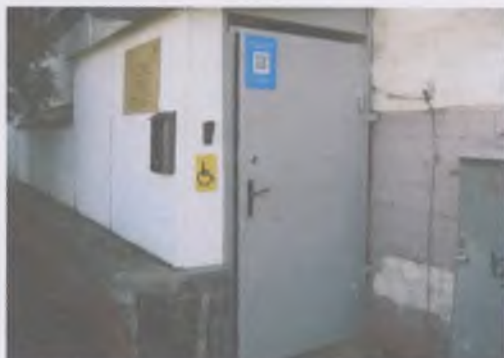
| № п/п | Наименование функционально-планировочного элемента | Наличие элемента | | | Выявленные нарушения и замечания | | Работы по адаптации объектов | |
|---|---|---|---|---|---|---|---|---|
| 2.4 | Дверь (входная) | есть | - | 1, 3 | - отсутствует контрастная цветовая маркировка габаритов | с, к, | - организовать должным образом ситуационную помощь в преодолении | ТСП<br>Орг |

| | | | | | дверных проемов;<br>- ширина дверного проема двустворчатой двери менее 0,9 м;<br>- отсутствует доводчик | | выявленных барьеров;<br>- предусмотреть наличие сменного кресло-коляски позволяющую преодолеть узкий дверной проем;<br>- установить доводчик имеющий фиксацию в положении «открыто» | |

Фото № 1 – Вход в подвальное помещение, где располагается МБОУДОД «СЮТ»

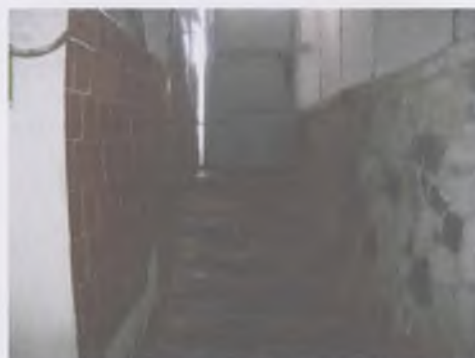
| № п/п | Наименование функционально-планировочного элемента | Наличие элемента | | | Выявленные нарушения и замечания | | Работы по адаптации объектов | |
|---|---|---|---|---|---|---|---|---|
| 2.1 | Лестница (наружная) | есть | 1.1 | 2 | - ширина лестничного марша составляет 1,13 м, лестница не оборудована поручнями;<br>- не обозначены тактильными наземными указателями начало и окончание лестничного марша;<br>- отсутствует контрастно-цветовая маркировка краевых ступеней лестничного марша | о, с | - организовать должным образом ситуационную помощь в преодолении выявленных барьеров;<br>- обозначить краевые ступени лестничного марша контрастными противоскользящими полосами;<br>- разместить перед лестницей предупредительную тактильно-цветовую разметку | Орг, ТСП |

Фото № 2 – Лестница при входе

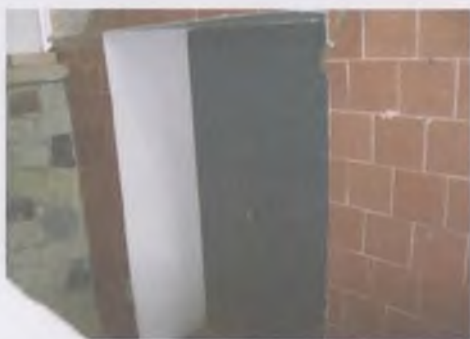
| № п/п | Наименование функционально-планировочного элемента | Наличие элемента | | | Выявленные нарушения и замечания | | Работы по адаптации объектов | |
|---|---|---|---|---|---|---|---|---|
| 2.3 | Входная площадка | есть | 1.2 | 3 | - входная дверь не обозначена наземными тактильными указателями;<br>- отсутствует информация о функциональном назначении группы помещений к которым ведет вход;<br>- кнопка вызова персонала расположена вне зоны досягаемости инвалидов, передвигающихся на кресло-коляске;<br>(кнопка располагается на высоте – 1,3 м) | все | - обозначить вход предупредительными тактильными указателями;<br>- разместить информацию о функциональном назначении помещений в доступном для инвалидов виде;<br>- установить кнопку вызова персонала на высоте 0,8-1,0 м от уровня тротуара | ТСП |

Фото № 3 – входная дверь (с нижней площадки)

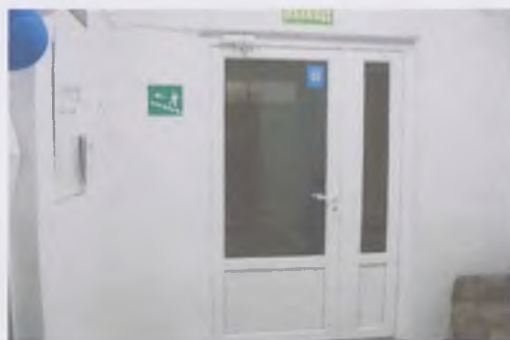
Фото № 4 – входная дверь (из тамбура)

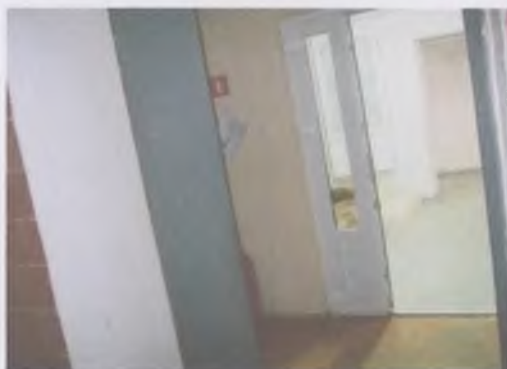
| 2.5 | Тамбур | есть | - | 5 | отсутствует тактильно-цветовая разметка | с | маркировать тактильно-цветовой разметкой | ТСР |

Фото № 5 – Входная дверь и тамбур

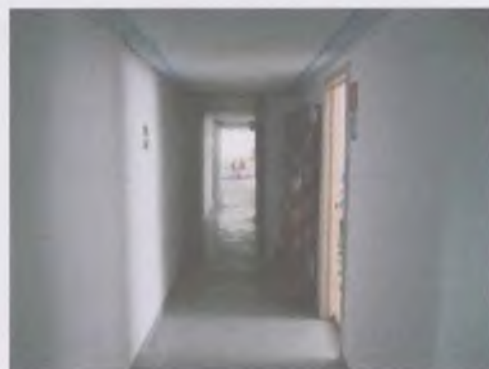
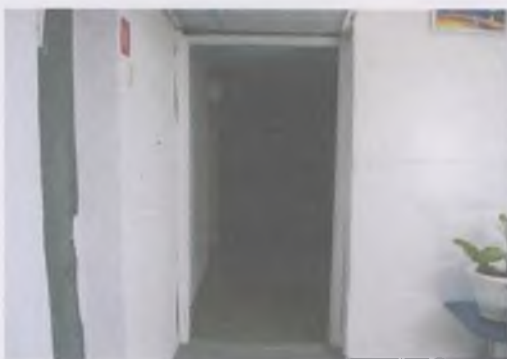
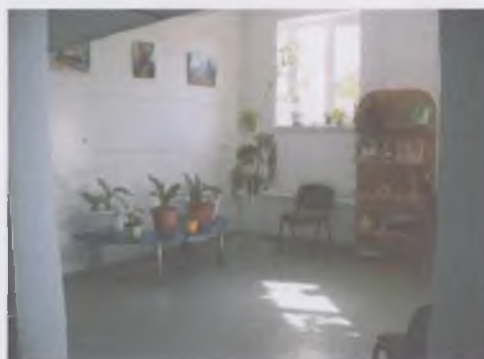
| №<br>п/п | Наименование<br>функционально-<br>планировочного<br>элемента | Наличие<br>элемента | | | Выявленные нарушения<br>и замечания | | Работы по адаптации объектов | |
|---|---|---|---|---|---|---|---|---|
| 3.1 | Коридор<br>(вестибюль) | есть | 2.1 | 6-8 | - отсутствует комплексная информация о пути и направлении движения со схемой расположения и функциональным назначением зон | с | - установить тактильную план-схему помещения;<br>- организовать должным образом ситуационную помощь инвалидам в преодолении выявленных барьеров;<br>- организовать систему информирования о направлении движения, зонах целевого назначения, путях эвакуации и т. д. с применением визуальных и тактильных средств информирования. | ТСР<br>Орг |

| 3.6 | Пути эвакуации<br>(в т.ч. зоны безопасности) | есть | - | 6-8 | - пути эвакуации совпадают с маршрутом к зонам целевого назначения | все | - организовать систему оповещения в экстренных случаях<br>- обустроить пути эвакуации в соответствии с пп. 6.2.19- 6.2.32 СП 59.13330.2020 | ТСР<br>Орг |

Фото № 6 – Пути движения внутри здания (коридор)

Фото № 7 – Пути движения внутри здания (коридор)

Фото № 8 – Пути движения внутри здания (коридор)

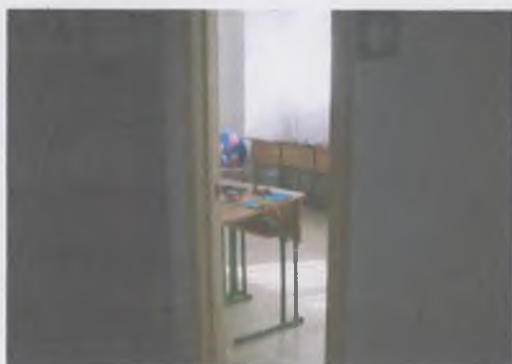
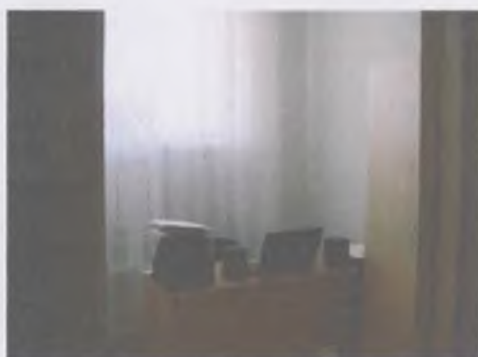
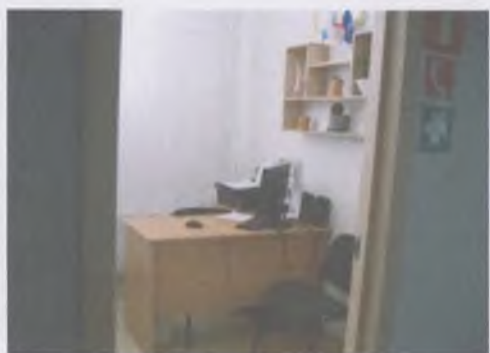
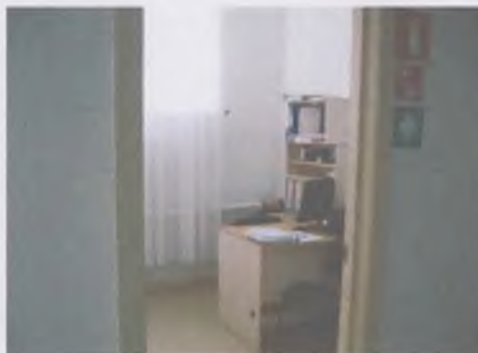
| №<br>1/п | Наименование<br>функционально-<br>планировочного<br>элемента | Наличие<br>элемента | | | Выявленные нарушения<br>и замечания | | Работы по адаптации<br>объектов | |
|---|---|---|---|---|---|---|---|---|
| 4.1 | Кабинетная<br>форма<br>обслуживания | есть | 3.1 | 9-12 | <ul style="list-style-type: none"> <li>- высота порога превышает 0,014 м;</li> <li>- отсутствует контрастная цветовая маркировка габаритов дверного проема;</li> <li>- места приема не оборудованы средствами усиления слуха и зрения;</li> <li>- отсутствует информация о функциональном назначении помещений в доступном виде</li> </ul> | к, о, с, г | <ul style="list-style-type: none"> <li>- организовать преодоление высоких порогов с применением ассистивных устройств (приставного, перекатного пандуса)</li> <li>- обустроить рабочие места специалистов средствами усиления слуха и зрения;</li> <li>- разместить комплексные тактильные таблички с указанием назначения помещения и их нумерации;</li> <li>- предусмотреть наличие сменного кресло-коляски</li> </ul> | ТСР<br>Org |

Фото № 9 – Зоны целевого назначения здания (кабинет)

Фото № 10 – Зоны целевого назначения здания (кабинет)

Фото № 11 – Зоны целевого назначения здания (кабинет)

Фото № 12 – Зоны целевого назначения здания (кабинет)

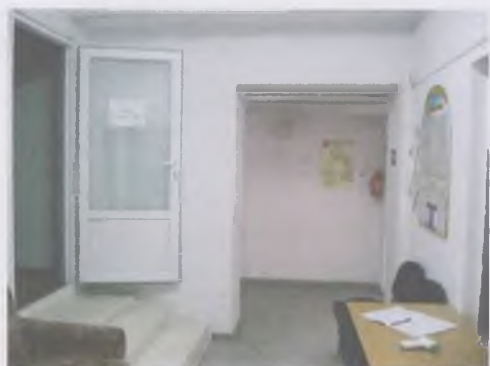
| №<br>п/п | Наименование<br>функционально-<br>планировочного<br>элемента | Наличие<br>элемента | | | Выявленные нарушения<br>и замечания | | Работы по адаптации объектов | |
|---|---|---|---|---|---|---|---|---|
| 3.2 | Лестница<br>(внутри здания) | есть | 2.2 | 13 | Перепад высоты внутри здания обустроен лестницей из трех ступеней высотой – 0,38 м.<br>- отсутствуют поручни на лестнице с двух сторон;<br>- лестничный марш не обозначен тактильными напольными указателями;<br>- отсутствует контрастно-цветовая маркировка краевых ступеней лестничного марша | о, с | - организовать должным образом ситуационную помощь в преодолении выявленных барьеров;<br>- обозначить краевые ступени лестничного марша контрастными противоскользящими полосами;<br>- разместить перед лестницей предупредительные тактильные напольные указатели. | Орг |

Фото № 13 – Лестница внутри здания (выход к санитарно-гигиеническим помещениям)

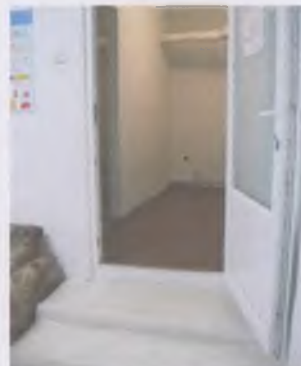
Фото № 14 – Санитарно-гигиенические помещения (выход)

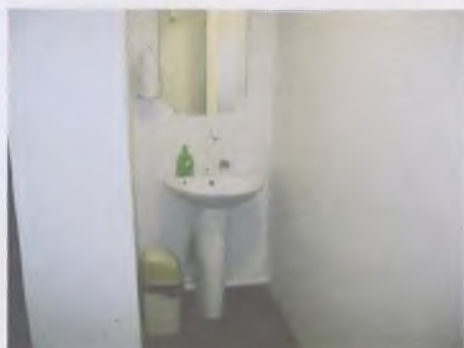
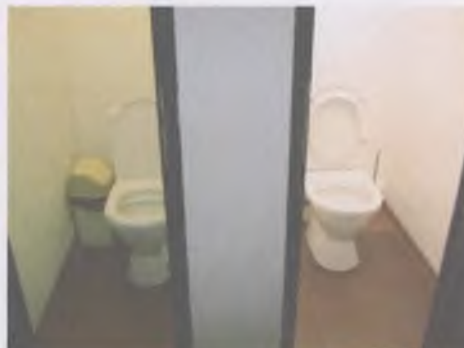
| № п/п | Наименование функционально-планировочного элемента | Наличие элемента | | | Выявленные нарушения и замечания | | Работы по адаптации объектов | |
|---|---|---|---|---|---|---|---|---|
| 5.1 | Туалетная комната | есть | 4 | 15-16 | - санитарно-гигиенические помещения не оборудованы для инвалидов;<br>- ширина дверных проемов менее 0,9 м;<br>- габариты санитарно-гигиенических помещений не предоставляют возможности для разворота и маневрирования кресло-коляски;<br>- вход не обозначен соответствующим информационным изображением;<br>- отсутствует контрастная маркировка габаритов дверного проема | все | - организовать должным образом ситуационную помощь инвалидам для обеспечения доступа к санитарно-гигиеническим помещениям;<br>- оборудовать санитарно-гигиенические помещения поручнями, держателями для тростей/костылей и кнопкой вызова персонала со шнурком;<br>- обозначить габариты дверного проема контрастной цветовой полосой | ТСР<br>Орг |

Фото № 15 – Санитарно-гигиенические помещения

Фото № 16 – Санитарно-гигиенические помещения

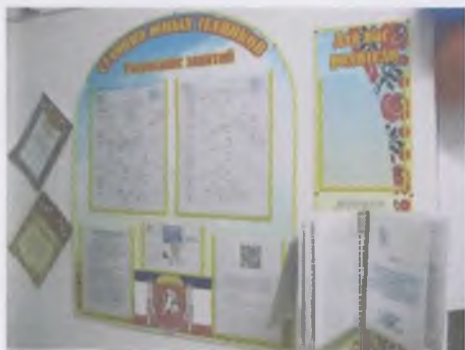
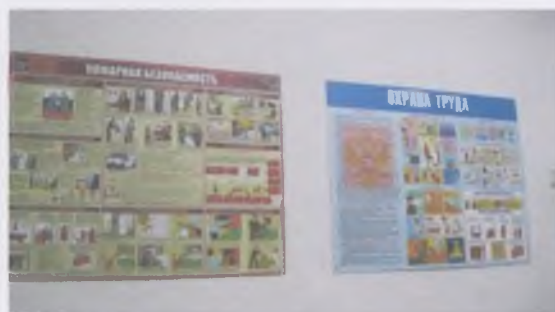
| № п/п | Наименование функционально-планировочного элемента | Наличие элемента | | | Выявленные нарушения и замечания | | Работы по адаптации объектов | |
|---|---|---|---|---|---|---|---|---|
| 6.1 | Визуальные средства | есть | 5 | 17-18 | - нарушены нормативные требования к размещению визуальной информации | все | Организовать размещение комплексной системы информации на всех зонах объекта. Организовать размещение визуальной и тактильной информации в соответствии с требованиями п. 6.5 СП 59.13330.2020<br>Предусмотреть размещение световой (стробоскопической) сигнализации | ТСР<br>Орг |

Фото № 17 – Визуальная информация

Фото № 18 – Визуальная информация

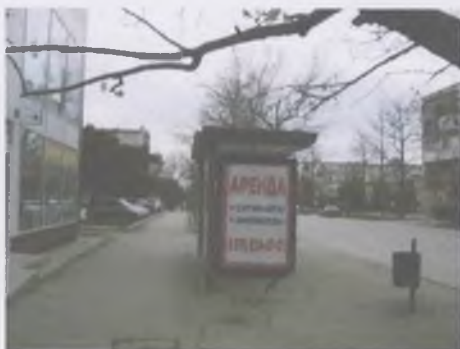
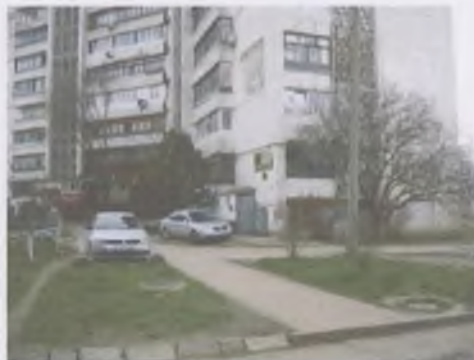
Фото № 19 – Остановка общественного транспорта (по пр-кт Победы)

Фото № 20 – Маршрут движения к объекту от остановки общественного транспорта (от пр-та Победы)
